5 Uitvoeringsaspecten van milieubewust bouwen

Nederlandse onderneming voor energie en milieu bv
Novem

Op weg naar Ecolonia (5)

De praktijk van milieubewust bouwen

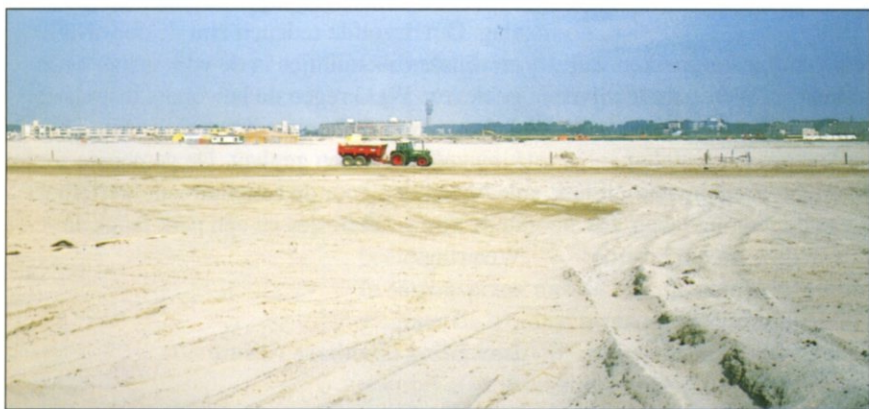
De bouwplaats: Opgespoten zand. Geen aanknopingspunten voor ecologische stedenbouw, behalve de Wetering die langs het terrein stroomt.

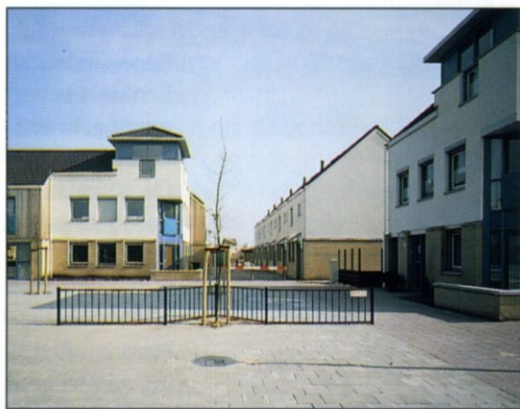
Toegang tot Ecolonia: Wijkende bebouwing met een extra verdieping op hoekwoningen langs de langzaamverkeersroute accentueert een 'toegangspoort' naar de wijk.

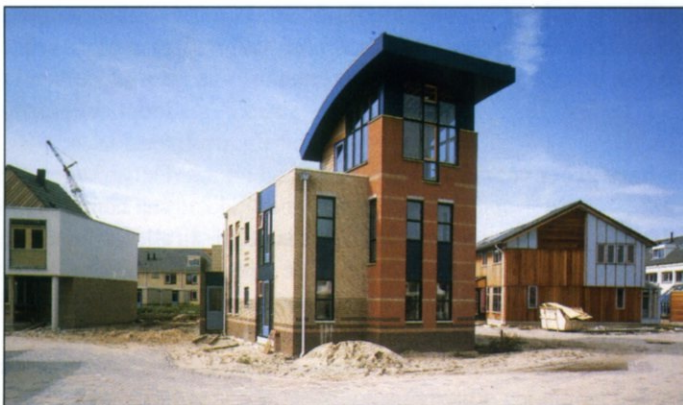
Stedenbouwkundig accent: Door de kopwoning van een rijtje woningen opvallend naar voren te laten uitspringen ontstaan links en rechts 'intieme plekken'.

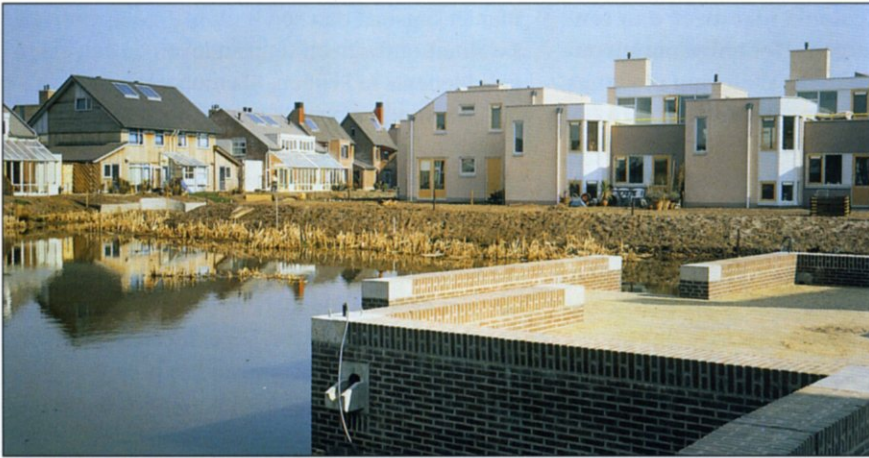
Ontmoetingsplaats: De harde en deels uitspringende kademuur van de waterpartij, een centraal gelegen kruispunt voor sociale functies in de wijk.

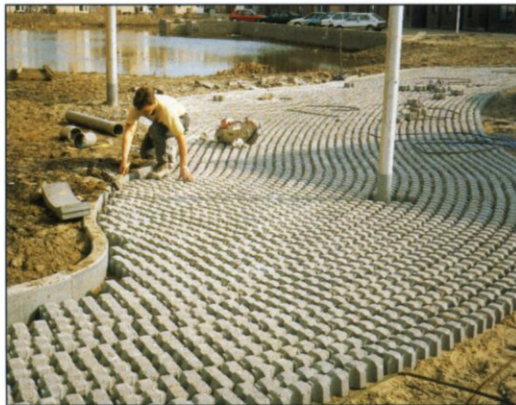
Opvang regenwater: Open bestrating op een parkeerstrook houdt regenwater in de wijk. De plaats van de lantaarnpaal illustreert de gelijkwaardigheid van in dit geval parkeren en openbare functie.

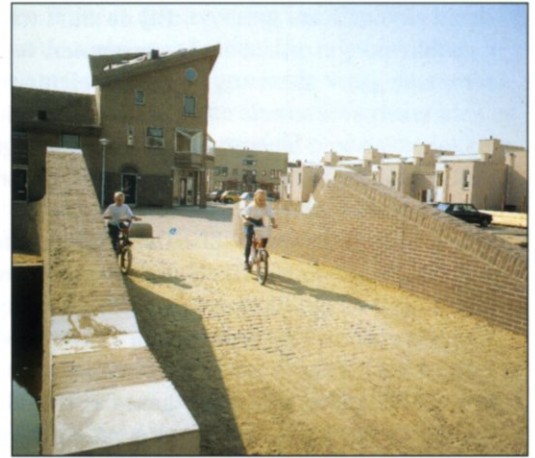
Bereikbaarheid: Langzaam verkeer kan overal komen, de auto wordt het moeilijker gemaakt.

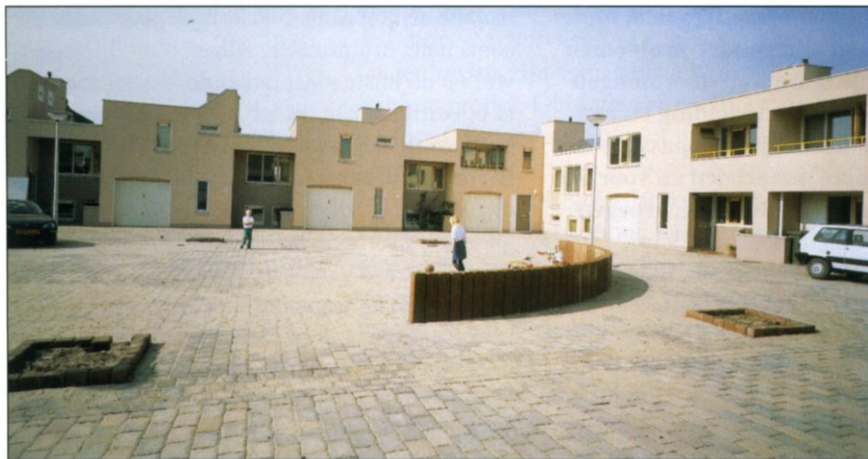
Inspraak bewoners: Pleintje ingericht in samenspraak met de bewoners die ook het beheer voeren, leidde tot een vrij traditionele indeling.

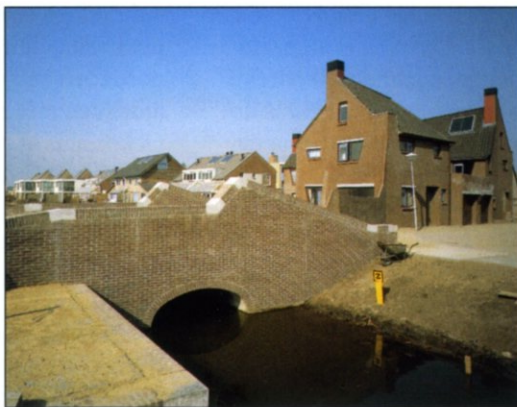
Eenheid in vormgeving: Op voorstel van de architect is de brugleuning geïntegreerd in de vormgeving van de aangrenzende woning.

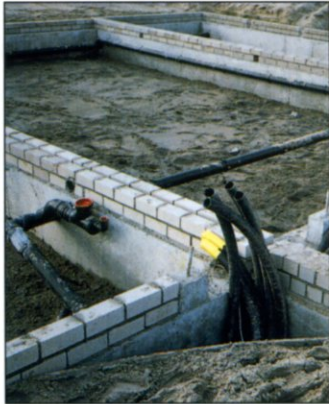
Oplegging begane grondvloeren: Bestaat uit enkele lagen kalkzandsteen, waarin de kruipruimteventilatie verwerkt is. Nu zou de keus vallen op een oplegging van foamglass, waarvoor tijdens de uitvoering van Ecolonia nog geen garantie was te verkrijgen.

• **Vloeroplegging.** In de ontwerpfase was oorspronkelijk bedoeld de begane grondvloeren op te leggen op foamglass. Daarvan is afgezien omdat de leverancier geen garantie verstrekte op de druksterkte van het materiaal. Nu is de begane grondvloer opgelegd op één en in de meeste gevallen op twee lagen kalkzandsteen. Dit leverde ruimte voor de doorvoer van ventilatiekokers, terwijl de gevelisolatie in de verdiepte spouw doorloopt. Berekeningen toonden aan dat is voldaan aan de eis betreffende de temperatuurfactor voor koudebruggen ($> 0,65$). Inmiddels kan foamglass wél onder garantie worden gebruikt bij vloeroplegging. De combinatie van dit materiaal en enkele lagen kalkzandsteen levert de ideale combinatie van een perfecte koudebrugonderbreking, een verdiepte geïsoleerde spouw, en ruimte voor de doorvoer van kruipruimteventilatie.

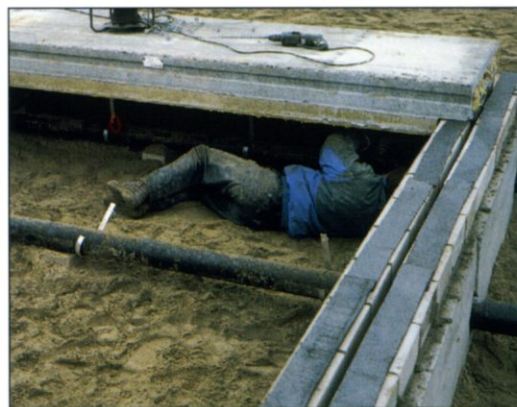
Voorkomen geluidoverdracht: Viltstroken moeten geluidoverdracht via de begane grondvloeren naar de fundering en aangrenzende woning beperken.

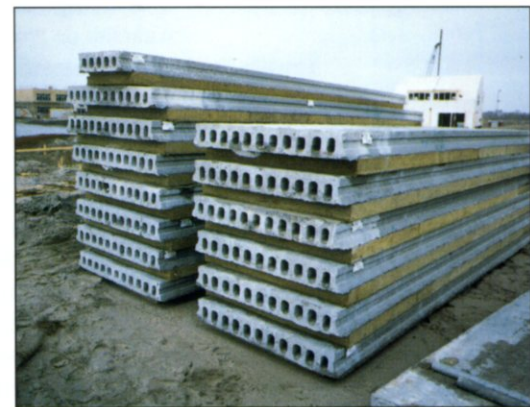
Begane grondvloeren: Uitgezonderd de woningen van Hopman, Alberts & Van Huut en Archi Service bestaan de begane grondvloeren uit kanaalplaatvloeren, aan de onderzijde geïsoleerd met 100 mm steenwol.

• **Kanaalplaatvloeren.** Daar waar de met steenwol geïsoleerde kanaalplaatvloeren op de fundering aansluiten, is circa 100 mm steenwol weggelaten, als maattolerantie bij de oplegging. Na het opleggen van de vloerelementen is deze

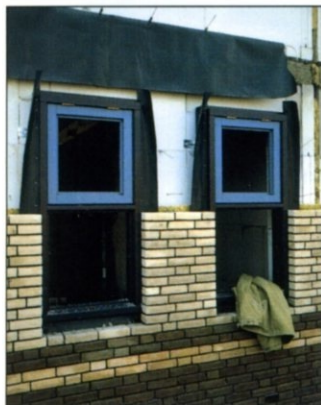
Kozijnslabbe: Aanvankelijk was het de bedoeling EPDM als kozijnslabbe te gebruiken. Dit materiaal bleek te slap bij toepassing in de eerste woningen. Er is daarom gekozen voor DPC-folie als kozijnslabbe voor de andere woningen.

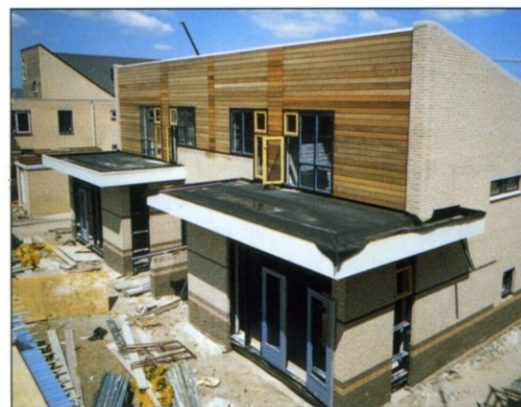
Dakbedekking: Los gelegd op platte daken en geballast voldoet EPDM-folie aan alle gestelde verwachtingen. Geheel onverwacht deden zich condensatieproblemen voor bij op houten constructies geplakt EPDM.

• **EPDM-rubber.** In het Ecolonia-project is EPDM toegepast in plaats van bitumineuze dakbedekking. Los gelegd en geballast voldoet dit materiaal aan alle gestelde verwachtingen. Op daken van bergingen is het EPDM geplakt. Hier werd na verloop van tijd op sommige plaatsen lichte schimmelvorming geconstateerd. Momenteel wordt naar een oplossing gezocht. De houten goten die eveneens zijn beplakt met EPDM, functioneren naar behoren.

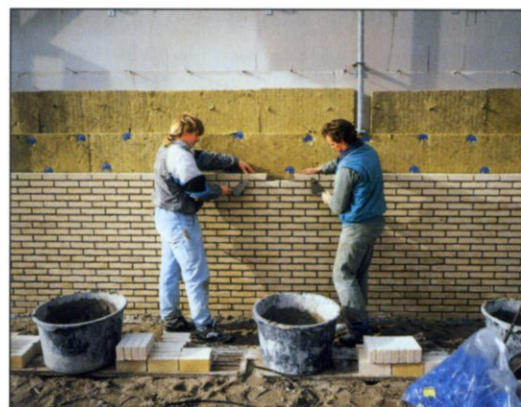
Spouwmuurisolatie: Woningen die zijn gebouwd binnen de aandachtsgebieden 'thermische isolatie' en 'geluidisolatie' zijn voorzien van een 160 mm brede spouw, gevuld met 140, respectievelijk 130 mm minerale wol.

• **Gevelisolatie.** Bouwfonds heeft de ervaring dat isolatieplaten van glaswol zich iets beter houden dan die van steenwol. Als steenwol omgebogen wordt (bijvoorbeeld door windbelasting) breekt het vrij makkelijk af. Steenwol heeft ook een lossere structuur en geen flexibe-

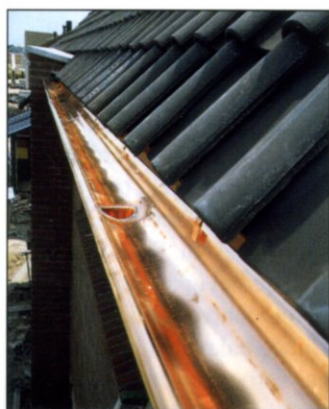
Hoewel extreem duurzaam, is koper voor goten en regenwaterafvoer slechts aan de straatzijde van één woningproject aangebracht, vanwege de hoge kosten.

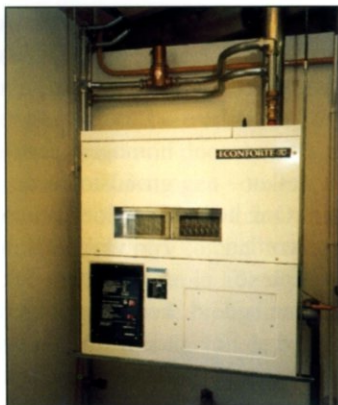
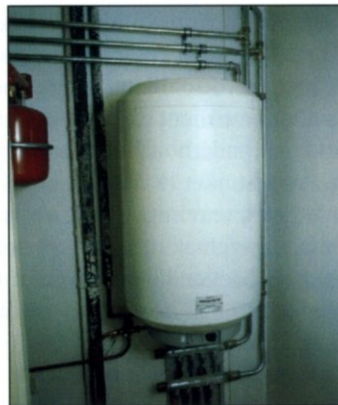
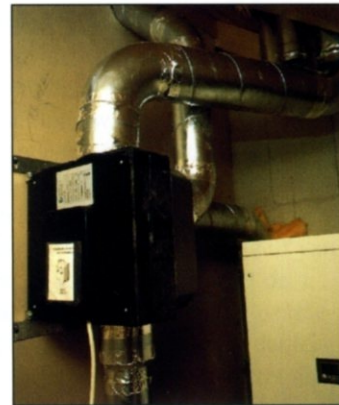
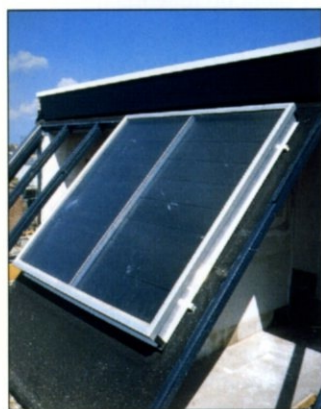
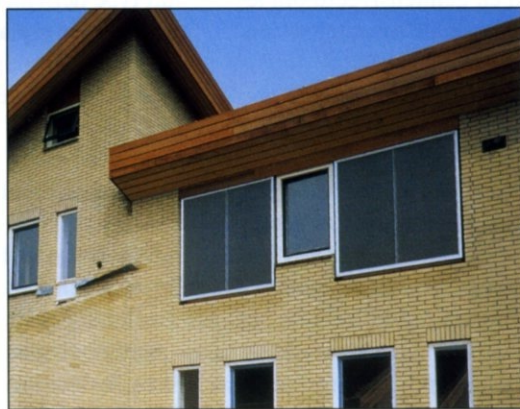
V.I.n.r. : Hoogrendementsketels: In de meeste woningen is gekozen voor een (lage temperatuur) radiatorenverwarming, in combinatie met een HR-low NO_x-ketel. Zonneboilers: In 71 woningen is een zonneboiler aangebracht. Bovendien beschikken 4 woningen over een vergrote zonneboiler die naast warmtapwater een bijdrage levert aan de ruimteverwarming. WTW: Gebalanceerde ventilatie met warmteterugwinning is aangebracht in 61 van de 101 woningen in Ecolonia.

Noord-zuid gesitueerde woningen beschikken allemaal over een zonnecollector, verwerkt in de schuine daken of in de dakopbouw. Gevelcollectoren zijn toegepast in enkele woningen zonder schuin dakvlak op het zuiden.

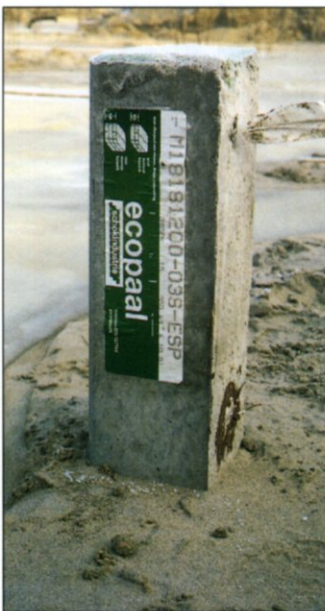
Ecopaal: Het hele project is gefundeerd op palen waarin 20 procent betonpuingranulaat als grindvervanger is verwerkt.

- **Betonpuingranulaat.** In nagenoeg alle betontoepassingen is betonpuingranulaat verwerkt als grindvervangende, secundaire grondstof. Het betrof de funderingspalen (Ecopaal), prefab of in het werk gestorte funderingsbalken, de prefab betonnen vloerelementen, in het werk gestorte vloeren en de lateien. Beton waarin betonpuingranulaat is verwerkt, is (nog) niet overall even makkelijk leverbaar. Vaak moet een andere betoncentrale worden ingeschakeld, wat extra transport tot gevolg heeft. Levering van betonpuingranulaat kan afhankelijk zijn van de beschikbaarheid van de juiste kwaliteiten betonpuingranulaat. Vroegtijdig overleg met de betoncentrale daarover kan vertraging in de levering voorkomen.

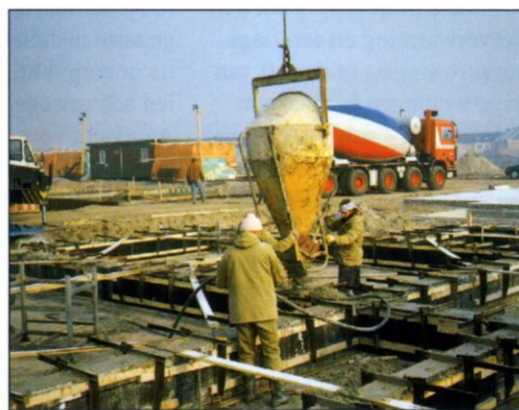
Funderingsbalken: Ook bij in het werk gestort beton is betonpuingranulaat als grindvervanger toegepast. Niet iedere betoncentrale verwerkt deze grondstof. Bovendien treden door gebrek aan puingranulaat soms langere levertijden op.

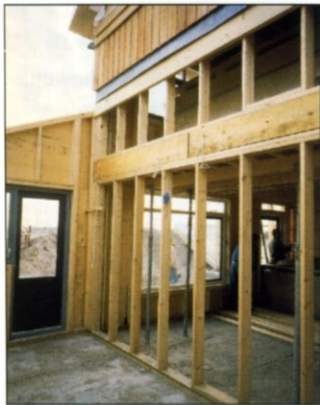
Houtskeletbouw: De houtskeletbouw-woningen van BEAR en Moehrlein zijn op de bouwplaats geassembleerd uit geprefabriceerde grote bouwdelen. Aannemer Wilma Bouw gebruikte veel van de eigen kennis in de detaillering van de woningen.

- **Houtskeletbouw.** Door de goede detaillering en uitvoering voldeed het houtskeletbouwproject van architect BEAR ruimschoots aan de eisen van luchtdichtheid. In het hsb-project van Moehrlein traden luchtlekken op, via openingen die bewust waren aangebracht als extra beveiliging voor de dampspanningsvereffening in de

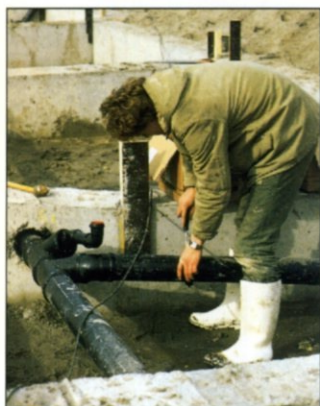
Binnenriolering: PPC-buizen vervangen het gebruikelijke PVC.

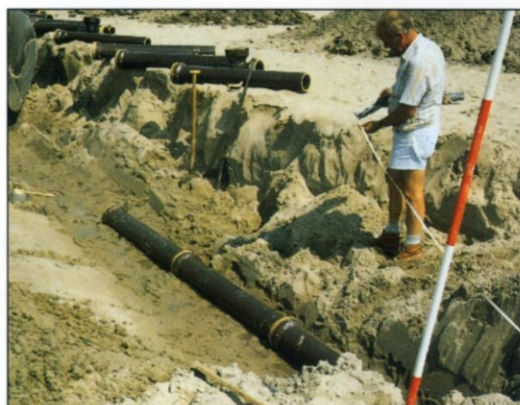
Buitenriolering: Herbruikbaar gres verbindt de woningen met het hoofdriool, in plaats van PVC-buizen.

- **Buitenriolering.** Voor de buitenriolering zijn gresbuizen gebruikt. Dit keramische materiaal is iets duurder dan het gebruikelijke, maar vanuit milieubeheer ter discussie staande PVC. Gres kan worden hergebruikt zonder dat daarbij schadelijke emissies vrijkomen.

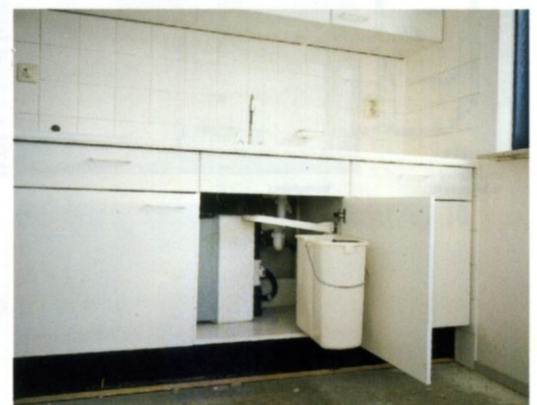
Scheiden huisafval: Duo-afvalbakken voor het gescheiden inzamelen van gft en ander huishoudelijk afval zijn standaard aangebracht in een gootsteenkastje bij alle woningen.

- **Scheiden van huisafval.** In de gootsteenkastjes van alle woningen is standaard een duo-afvalbak aangebracht. Het programma van eisen omschreef een aparte ruimte voor de opslag van huisafval. Deze voorziening is gerealiseerd in (een deel van) de woningen van Moehrlein, BEAR, Alberts & Van Huut en Lindeman.

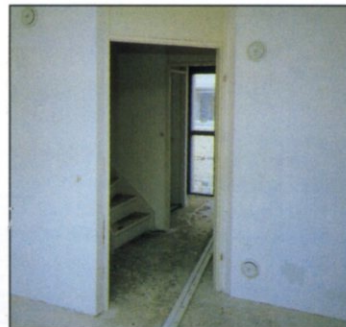
8

- De entreerimte en het trapportaal zijn met een deur van elkaar gescheiden, ter voorkoming van onnodig warmteverlies. **(Foto 8)**
- De woningen zijn voorzien van een geïntegreerde multifunctionele luchtverwarming-, ventilatie- en warmteterugwinningsinstallatie. Deze is, samen met de zonneboiler, in een hoek van de zolder geplaatst. **(Foto 9)**
- Om het geluid van de installatie zoveel mogelijk te beperken, zijn de luchtkanalen ter plaatse van de aansluiting op de roosters voorzien van geluiddempers. **(Foto 10)**

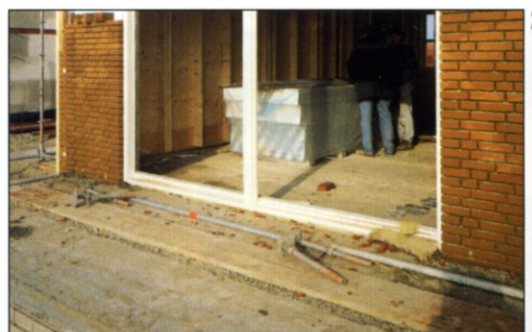
- Een latei in het baksteen buitenblad, ter plaatse van de berging, maakt het mogelijk deze ruimte later bij de woonkamer te trekken. De

berging zal in dat geval alsnog geïsoleerd moeten worden. **(Foto 4)**

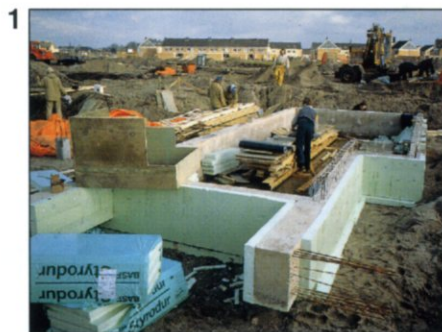
• De geïsoleerde fundering en de buitengevelisolatie leiden tot een perfecte afscherming van de schil tegen vocht. Hierdoor kan tijdens de bouw nat geworden kalkzandsteen en gasbeton alleen aan de binnenzijde vocht afstaan. Dit vocht moet door ventilatie worden afgevoerd.

Extra aandacht voor droogstoken is nodig.

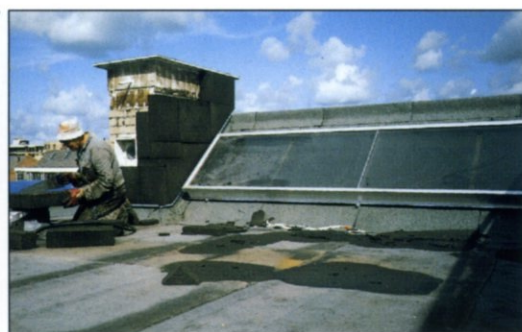
- De schuine dakopbouw van de noord-zuid gesitueerde woningen is beplakt met EPDM-rubber, op aangeven van de architect afgewerkt met rode verf. Net als bij de ongeïsoleerde bergingen, treden hier vochtproblemen op in de houten constructie onder het geplakte EPDM. Naar een oplossing wordt gezocht. **(Foto 7)**

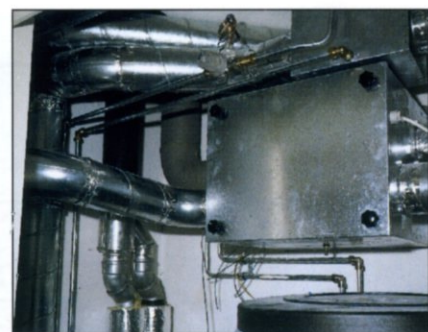
- Alle installaties, inclusief de al dan niet vergrote zonneboiler, zijn geconcentreerd in de centrale kern die door de hele woning loopt. **(Foto 8)**

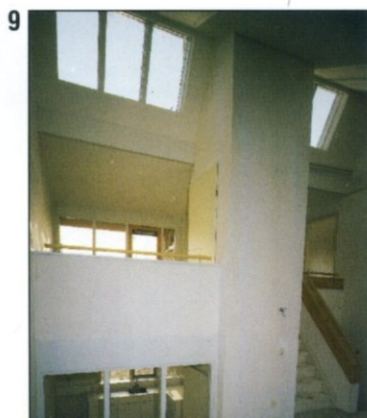
- De - een halve verdieping lager gelegen - keuken is door een glaswand afgesloten van de woonkamer die ook vanuit de dakopbouw daglicht ontvangt. **(Foto 9)**

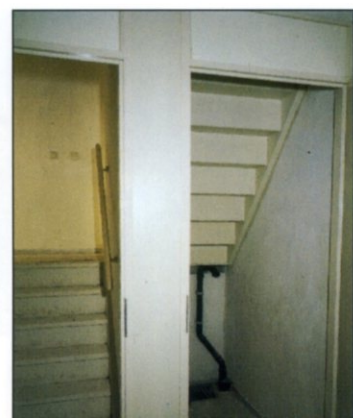
- Het souterrain bevat een onderin het trappenhuis aangebrachte koele kast. **(Foto 10)**

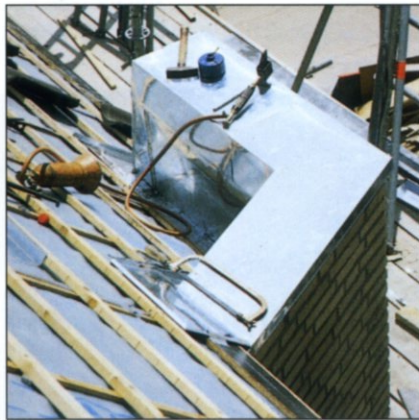
7

- Rollagen onderstrepen de vormgeving van de raampartijen, verminderen de complexiteit van de bouwstroom en verhogen het hergebruik van het materiaal na de sloop. **(Foto 4)**
- De bijzondere en zeer bewerkelijke vormgeving stelt hoge eisen aan het vakmanschap van de metselaar. Het bezwaar van extra bouwafval geldt ook hier. **(Foto 5)**
- Niet uit milieu-overwegingen, maar vanuit de architectuur is gekozen voor een getordeerde dakvorm. Gote dakoverstekken zijn helaas achterwege gebleven, hoewel ze de gevel beter beschermen en dus in het thema pasten. **(Foto 6)**
- Ook het vervaardigen van de gecompliceerde daktrims vereiste vakmanschap tijdens de uitvoering. Het milieu zou gediend zijn bij een vormgeving die minder materiaal nodig maakt. **(Foto 7)**

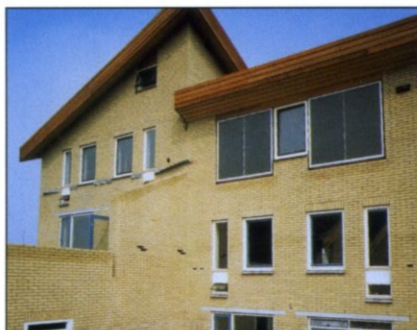
9

- Aan de zuidgevel zijn maatregelen getroffen om eventueel later een serre aan de woning te kunnen bouwen. Hier zijn ook de zonnecollectoren zichtbaar van de vergrote zonneboilerinstallatie voor warmtapwater en ruimteverwarming. **(Foto 9)**

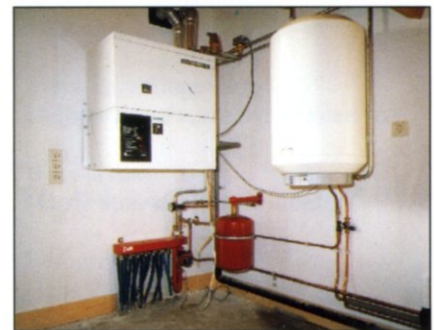
10

- Installaties zijn op zolder van de woningen geplaatst. Zes woningen beschikken over een zonneboiler en de woning op de afbeelding over een indirect gestookte cv-boiler. **(Foto 10)**
