## 5 Uitvoeringsaspecten van milieubewust bouwen

# Extra aandacht voor gezondheid en veiligheid

Bureau voor energie-ontwerp, architectuur en stedenbouw Peter van Gerwen, Amersfoort

# Detaillering en installaties spelen in op thema veiligheid en gezondheid

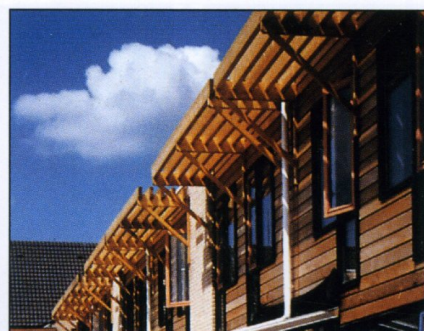
- De uitgebouwde en op het zuiden gerichte woonkamers van de twee woningen van type D hebben brede dakoverstekken. **(Foto 5)**
- Op de lichthellende daken (circa 15°) van twee woningen is EPDM-dakbedekking geplakt op gecacheerde en verankerde steenwolisolatieplaten. De lijmverbinding blijkt in de praktijk niet stormvast. Als oplossing is ervoor gekozen aluminium strips door de isolatielaag op de onderliggende constructie te bevestigen, waarover opnieuw een laag EPDM-rubber is geplakt. Alternatief zou zijn geweest een ballastlaag met betegels.
